Pěchotní srub StM-S 50

Napsal uživatel Jan Kroupa
Středa, 28 Zář 2016 00:00

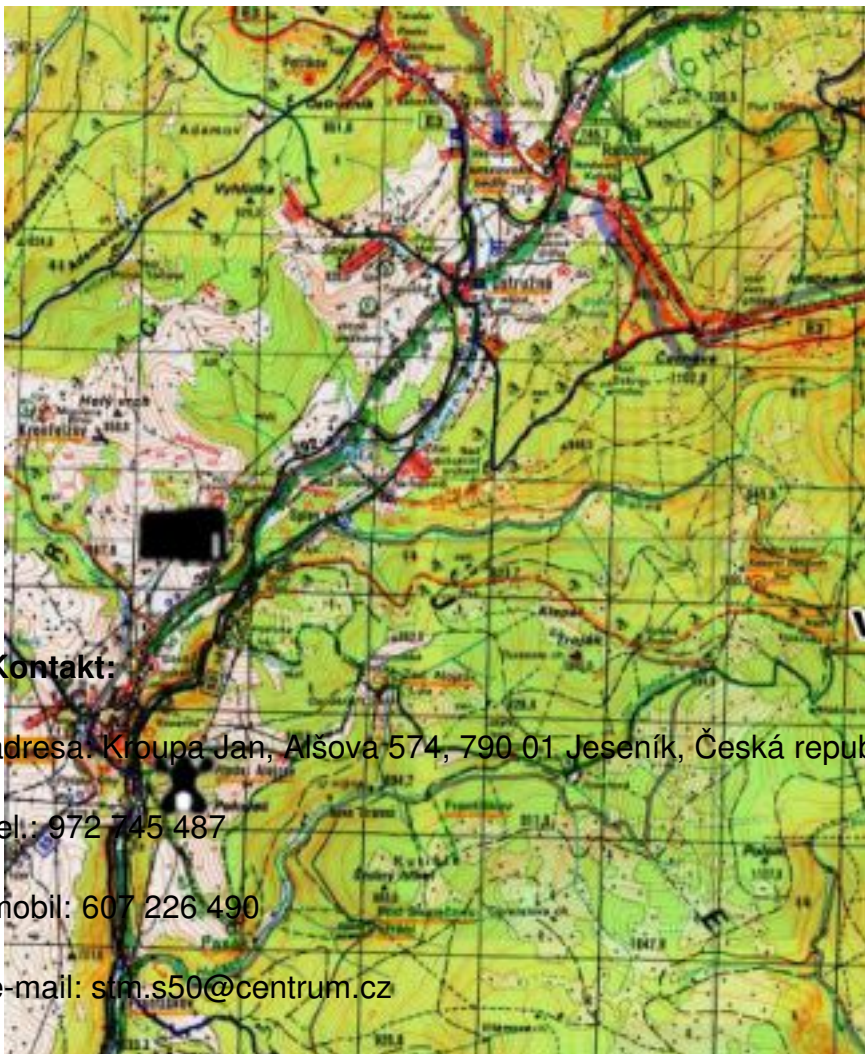
13. ZASTAVENÍ

NAUČNÁ STEZKA PASÁK

SAMOSTATNÝ PĚCHOTNÍ SRUB ST.M. - S 50 "U TRATI"
